宜昌市沙河综合整治工程

(河道治理—清漂清淤工程)

水土保持设施验收报告

编制单位：宜昌市水利水电勘测设计院有限公司

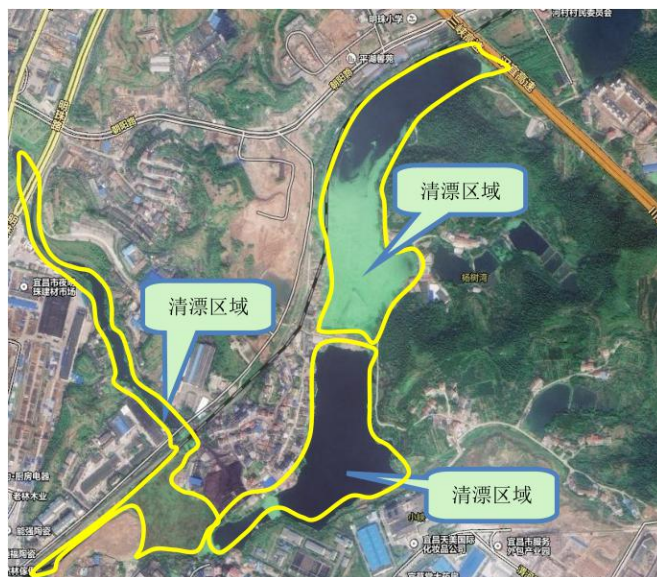
图 1 清漂范围图

清漂范围：主要集中在沙河鸦宜铁路桥以上至三峡快速路之间以及鸦宜线铁路桥以下河道及左支河道。

清漂面积：17.90 万 m²。

施工工艺：水深小于 1.5 m 近岸侧区域利用机动驳船由水侧向挖机作业平台处围网收集拖拽；水深大于 1.5m 区域采用清漂船打捞、收集。水葫芦打捞上岸

后需堆放至临时堆场，然后采用挤压脱水机进行挤压脱水处理后运送至指定地点垃圾填埋场集中处置。

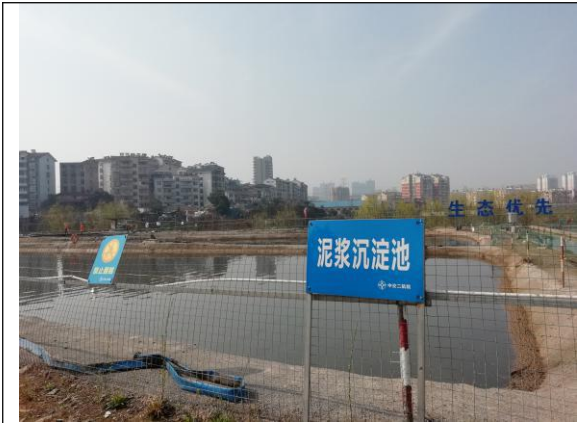
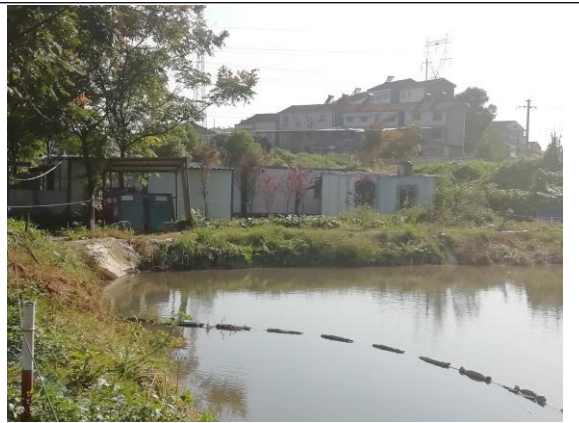
位置	清漂清淤区
时间	2018 年
简要说明	河道清淤人工与机械结合

位置	清漂清淤区
时间	2018 年
简要说明	清淤船中转清淤

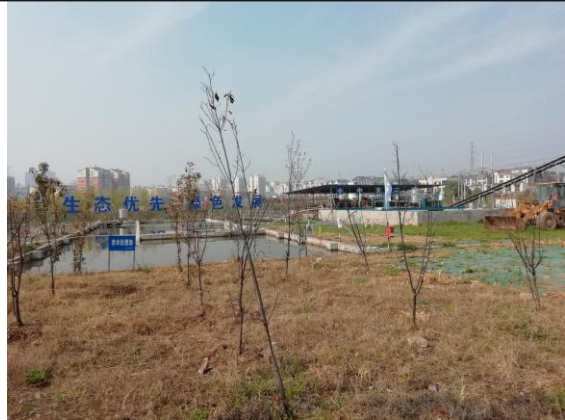
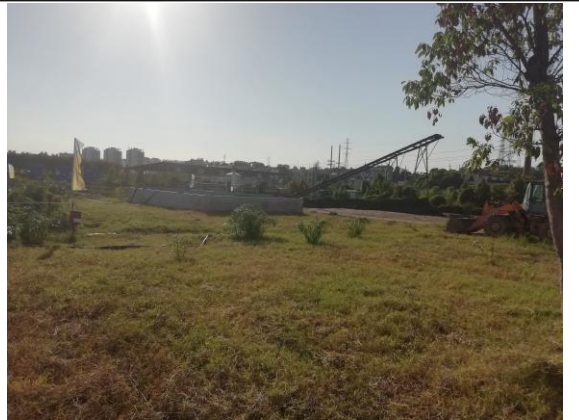
施工便道区

道路平整、硬化
